大規模物流倉庫火災から考える 巨大施設の災害脆弱性

1. 物流倉庫でなぜ、これほど大規模な火災が発生したのか

表1 三芳町倉庫火災 被災建物と火災の概要¹⁾

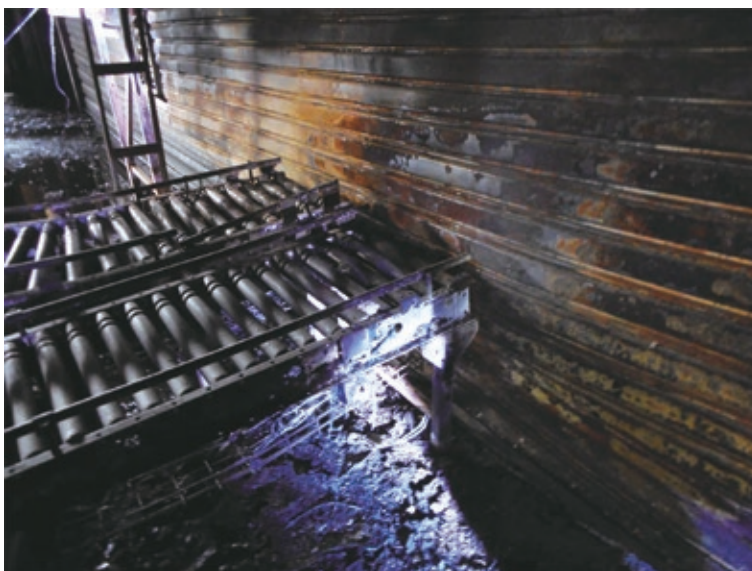
えていた。商用電源であるが、停電やエアシリンダーの故障時には可動ローラーが重力で下に倒れて防火シャッターの降下を妨げないようにになっている（**図1**）。一方、ベルトコンベヤでは、舌状の鋼板（可動シュート）が張り出して下流側ベルトコンベヤにかかっており、防火シャッターの降下信号を受けるとモーターで上方に回転してシャッターが降下する隙間をつくる仕組みだった。モーターは商用電源であり、停電や配線の損傷が起これば、この機能は失われる。

図1 正常に降下した防火シャッターとローラーコンベヤ

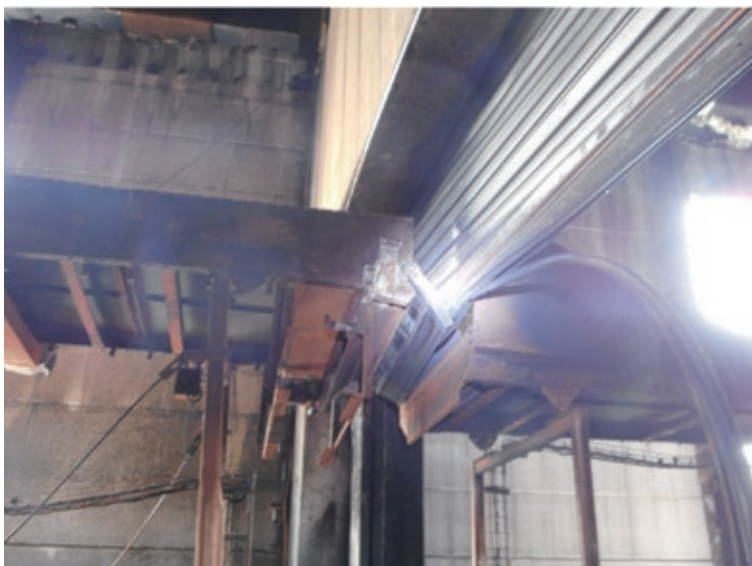
交差部は、ローラーコンベヤでは停電・配線の損傷等に関してフェイルセーフが働くが、ベルトコンベヤではそうではなく、シャッターのマテハン設備交差部での閉鎖障害は、全てベルトコンベヤで起こった（**図2**）。こんなことが起こるのは、マテハン設備が導入されるのが竣工検査より後で、建築確認の目が届かず、その設置が、建築基準法やフェイルセーフを理解しないベルトコンベヤの設計・製造者に委ねられていたからであろう。

図2 ベルトコンベヤによる防火シャッターの閉鎖障害

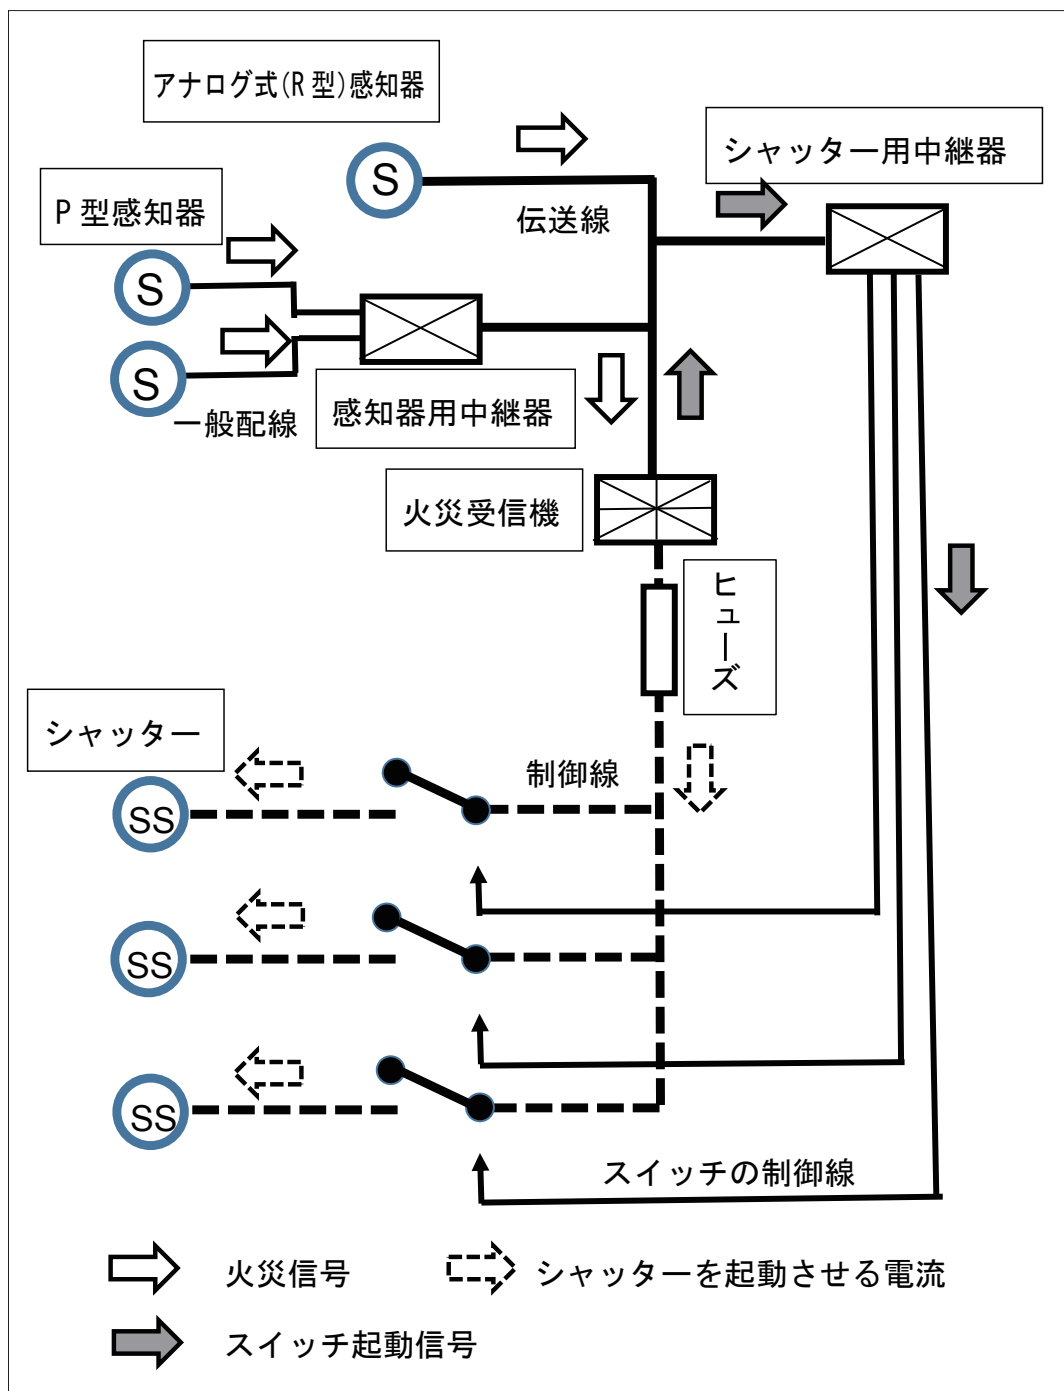
防火シャッターは煙感知器※2からの降下信号で作動させていたが、煙感知器のほとんどはP型で、耐熱性のない一般配線で中継器に接続していた。煙を感知すると電流が流れるが、配線が何らかの原因でショートした場合も電流が流れるため、フェイルセーフに

図3 火災感知通報設備・防火シャッターの配線図¹⁾

なっていた。しかし、マテハン設備が階をまたぐ部分にはアナログ式感知器が使われており、随時、煙濃度などの情報を火災受信機に送るため、常時、電流が送られ、火災受信機、感知器用中継器、防火シャッター用中継器を繋ぐ伝送線で接続されていた。このため、伝送線か伝送線に繋がる機器の一部でショートなどが起こると、伝送線に繋がる全ての感知器の信号が受信機に届かなくなる。伝送線は耐熱電線だったが、感知器などとの接続部で電線の被覆が剥がされて弱点になったようである。

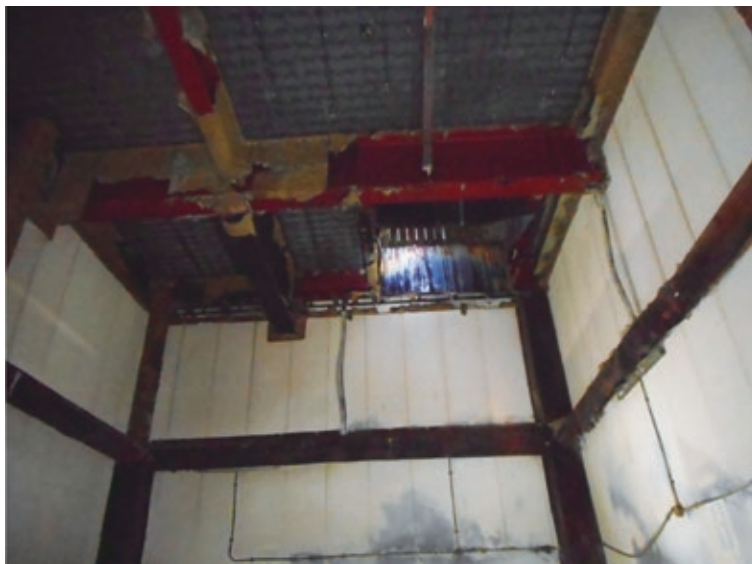
出火した1階端材室の直上には2階倉庫から端材を投入する開口があり（図4）、防火シャッターが設置されていた。このシャッターは火災では作動せず、2階倉庫への延焼を許した。防火シャッターは、付近のアナログ式感知器で作動する設計だったが、受信機の記録では、煙濃度の上昇を示す情報は送られたものの、防火シャッター降下信号の記録はなく、アナログ式感知器を含む伝送線は、熱感知器の作動から3分後に異常を生じ、7分後には機能を完全に消失した。熱感知器の作動後、火災が急激に拡大したことを窺わせるが、火災後の実験によると、ダンボールの

つまり、本火災では、熱感知器作動後の火災拡大が急激で、アナログ式感知器が防火シャッター降下信号を出す前に感知器の配線がショートし、同じ系統の感知器の作動信号は伝達されなくなったと推察される。ここには、端材処理室の火災性状の読み誤りと、アナログ式感知器を含む防災システムの火災時の脆弱性を見落としの二つの問題があったといえる。

図4 出火した端材処理室（天井右下に2階倉庫への開口）

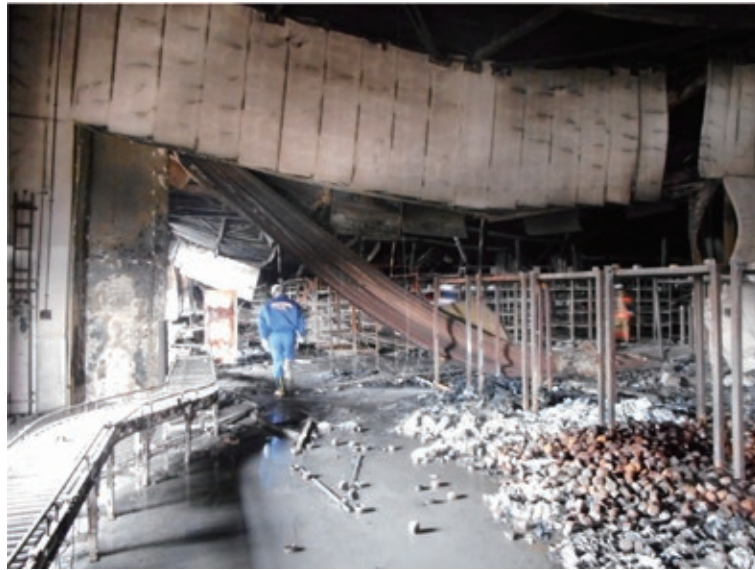
図5 防火シャッターのある壁の崩壊（シャッターは不作動）

一方、2階の遠方や3階の防火シャッターには不作動が目立った（図5）。これらのシャッター用の感知器は出火室周辺とは別系統だったが、この系統の防火シャッターを起動させる制御線では火災受信機直前のヒューズが溶断しており、ヒューズ溶断後は、系統内の防火シャッターは、降下信号を受けても作動しなくなった。ヒューズを設けたのは、電気工事の配線ミスなどでショートして受信機などが故障するのを防ぐためだという。

本火災でヒューズが溶断したのは、出火室の熱感知器作動から約2時間後。2階倉庫で火災が大規模化していた時期に当たる。制御線は耐火電線だったようだが、耐火電線の性能は、室内が炎に包まれる盛期火災に30分耐える程度で、長時間の火災には耐えられない。倉庫に限らず、大型施設で配線が多数の防火区画を横断していれば、盛期火災に曝される部分もあるだろう。耐火電線が長距離に及ぶ場合は可燃物の少ない空間を通すべきだが、耐火という言葉が一人歩きして、過信されていないだろうか。また、配線ミスはどんな回路でも起こり得る。その対策が、防災設備の本来機能を破綻させ得る内容だったのが見逃されていたことにも留意したい。
