自然災害による危険物施設の 火災・爆発事故

総務省消防庁 消防研究センター 火災災害調査部長

西 晴樹 *Haruki Nishi*

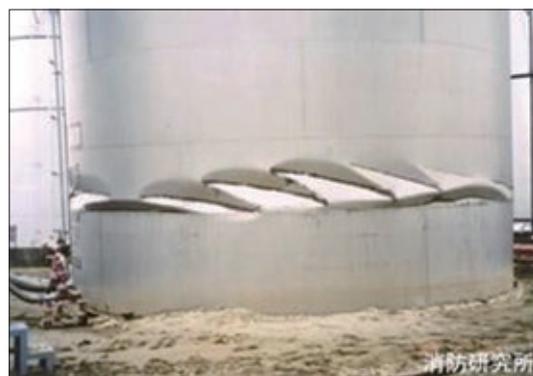
図1 石油タンクのダイヤモンド型座屈

の座屈が発生する。1995年兵庫県南部地震では図1に示すような小規模タンクでの側板のダイヤモンド型座屈、図2に示すような基礎地盤の液状化に伴うタンク群の傾斜が発生した^{2),3)}。兵庫県南部地震では、小規模なタンクに被害が集中したため、その後、強度的安全性の向上が図られた。また、1978年宮城県沖地震では、底部浮き上がりに伴い腐食疲労が進行し、底板破口からの内容物の大量漏洩が発生している^{4),5)}。

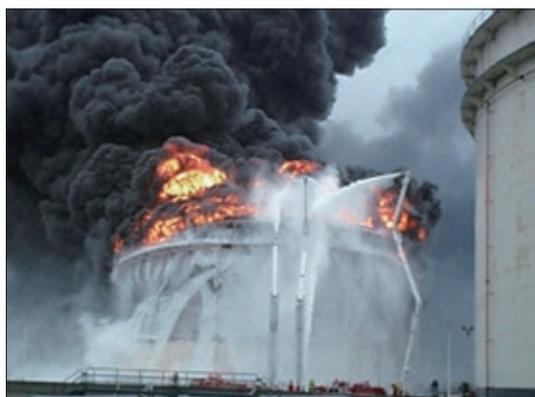
図3 ナフサタンクの全面火災

一方、長周期地震動ではスロッシング (sloshing) が発生する。スロッシングとは、容器内の液体が外部からの長周期振動によって揺動することをいい、この揺動により容器の構造が破壊されたり、液体が容器から溢れ出たりする被害が起こることがある。1964年新潟地震⁶⁾、1983年日本海中部地震⁷⁾、2003年十勝沖地震⁸⁾ や2011年東北地方太平洋沖地震⁹⁾ では、スロッシングに伴い浮き屋根の沈没、内容物の溢流、タンク火災が発生している。火災については、浮き屋根周囲の小さな領域の液面で発生するリング火災と、浮き屋根が沈没したために液面全面で火災となる全面火災がある。図3は2003年十勝沖地震で発生したナフサタンクの全面火災であり、鎮火まで44時間を要した。

十勝沖地震では、容量3万 kL～4万 kL のタンクで推定波高約3.5 m の巨大なスロッシングが発生した。一方、容量10万 kL のタンクでは、浮き屋根中央部が共振により大きく振動する2次モード主体とされるスロッシングが発生した。これらのスロッシングでの浮き屋根の挙動に関する検討が行われ、浮き屋根の耐震性に関する基準が整備された¹⁰⁾。

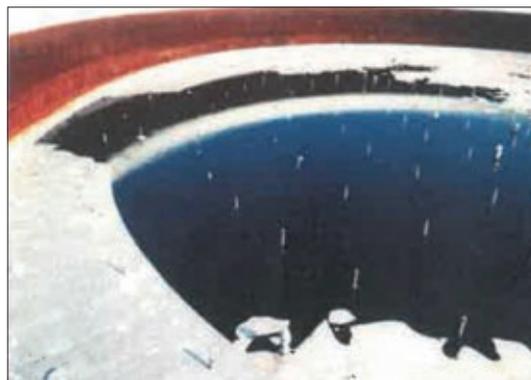
図4 異常発見時の状況

浮き屋根沈没の経緯は、8月から9月にかけての、台風15号、16号、17号の3度の台風による強風 (最大瞬間風速72.6 m/s) の影響で、浮き屋根のポンツーン下板に、疲労亀裂が発生し、拡大していったと考えられる。当該亀裂部から、徐々にポンツーン内に原油が浸入し、浮力が失われ、それにより浮き屋根が傾斜したものである。8月の台風15号の通過後には、浮き屋根の周囲に38室あるポンツーンの1室に滞油が確認され、9月の台風16号通過後には、ポンツーン4室に、台風17号通過後の10月ではポンツーン7室の滞油があり、沈没するまでの間、補修はなされていない。

11月4日にも豪雨があり、その3日後に、図4に示す浮き屋根上に滞油の異常を発見した。浮き屋根の周辺のポンツーンの損傷に伴い生じた開口部から、原油が浮き屋根のデッキ上に漏洩している状況である。この後、さらに原油がデッキに噴出して同日の深夜に浮き屋根は完全に沈没した。

浮き屋根の縁から原油が漏洩している。

11月4日の豪雨は、事業所近隣の気象庁観測所で過去最大となる10分間降水量23.5 mmを記録したが、この豪雨による浮き屋根上への滞水で、浮き屋根が更に傾斜し沈下していったと考えられる。浮力を喪失したポンツーン及びデッキが沈み込むにつれて、ポンツーンに過大な応力が発生し亀裂が進展していくものと考えられる。ポンツーン室内の原油が仕切り板の上端まで達すれば、その後は隣接するポンツーンに越流し、浸油したポンツーンの数次第に増加することになる。

本件事故を踏まえて、浮き屋根式屋外タンク貯蔵所での地震時液面揺動で損傷しない強度およびポンツーン部の十分な浮力などの耐震対策を施した浮き屋根であれば、事故が防止できた可能性が指摘されている。

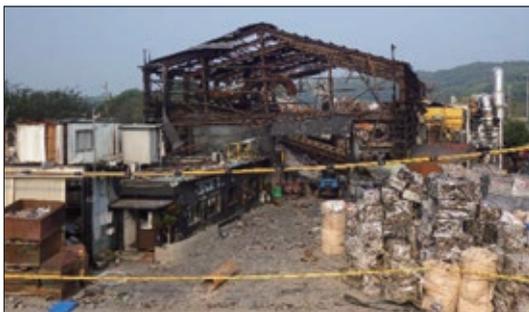
図5 焼損した工場の外観

2018年7月豪雨では、西日本を中心に、河川の氾濫や洪水、土砂災害などの被害が発生し、多数の死傷者が生じた。岡山県総社市では、アルミ工場で爆発火災が発生した。負傷者12名、爆発による破損家屋は、500棟以上にのぼった。当該工場を中心に半径2.5 kmの範囲に被害が発生した。焼損した当該工場を図5に示す。

壁と屋根が吹き飛び鉄骨だけになった建物の先に、溶解炉があった。

溶解したアルミを残置して21時頃従業員は避難したが、その後、河川が氾濫し工場内へ浸水した。爆発火災の原因は、炉内に大量の水が流入したため、水蒸気爆発が発生したものと推定される。

金属の高温溶融物など、水と触れると危険な物品については、水密性のある区画で保管する、あらかじめ炉の加熱を停止して十分温度を下げるなどの措置を講ずる必要があると考えられる。

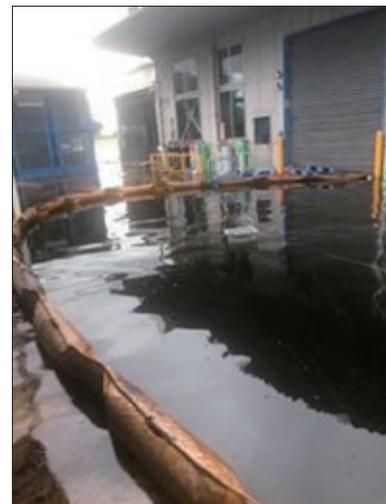
図6 オイルフェンスによる油の流出防止状況

工場で流出した油の状況を図6に示す。オイルフェンスが使用されており、一定量の油はオイルフェンス内で止められている。工場内を見ると、工場のシャッターは閉鎖されて

おり、工場の従業員などがシャッターの閉鎖により、浸水や油の流出を少しでも抑えようとしていたことがうかがえる。

浸水などにより危険物が流出するおそれがある場合には、オイルフェンス、油吸着材、土のうなどの必要な資機材を準備しておくことが肝要である。また、施設外に危険物が流出しないよう、浸水防止用設備の閉鎖を確実にを行うほか、オイルフェンスを適切な場所に設置することも重要である。一方、危険物の流出が確認された場合は、身の安全を図りつつ、油吸着材などにより速やかに回収することも選択肢の一つである。

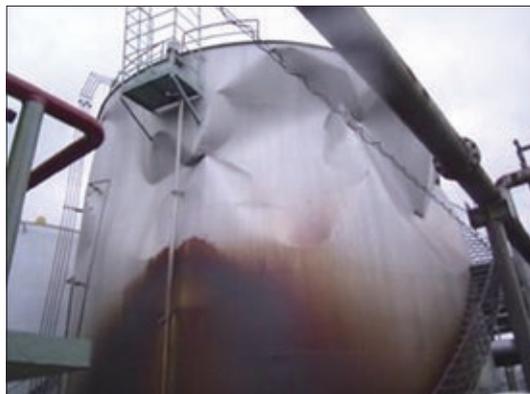
図7 負圧により座屈したタンク側板

降雪により通気口が閉塞しタンク破損と危険物漏洩事故が発生している。事故が発生したのは、屋外タンク貯蔵所（第3石油類、直径11.6 m、高さ10.6 m、最大貯蔵量999 kL）であり、タンク内の危険物を移送していたところ負圧状態となり、**図7**に示すようにタンク側板上部が内側に座屈するとともに、亀裂開口し、防油堤内に危険物約160 kL が漏洩した。

対策としては、通気管の定期的な点検や、点検しやすい通気管形状への変更、あるいは

通気管にそって蒸気配管を敷設し、内容物などが凝固したりしないよう適切な温度に保つための加温設備を設けることなどが挙げられる。

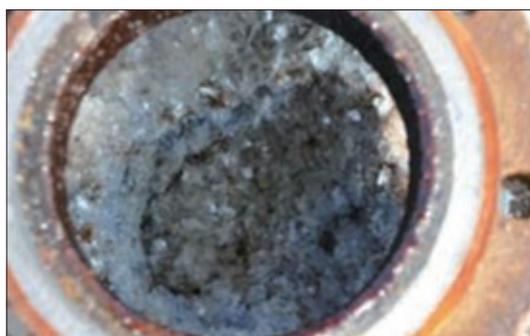
図8 通気管の閉塞状況

負圧になった原因は、降雪の影響のため、**図8**に示すように通気管内に多量のナフタレンの結晶が付着して閉塞状態に近かったためと考えられる。ナフタレンはタンク内の危険物に含まれていたとのことである。通常移送に合わせて、他のタンクへの移送（毎時200 kL）を行ったため、通気管から入る空気の量が不足し、タンク内が負圧になった。降雪による低温、油の成分組成、払出し量の増加という3つの条件が、偶然そろったために、発生した事故と言える。

降雪による低温のためナフタレンの結晶が析出して通気管が閉塞した。
