# 消防法令の改正の契機となった地震災害事例

危険物保安技術協会 事故防止調査研修センター長

表1 消防法令の改正の契機となった地震災害事例

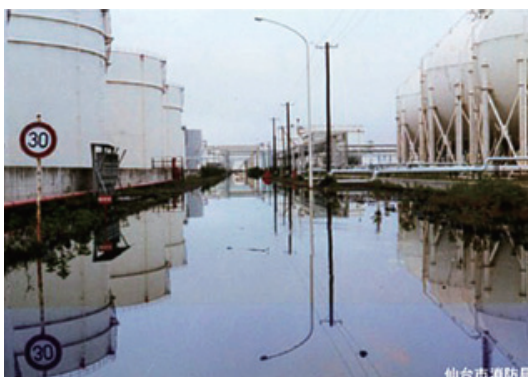
- ・宮城県仙台市の東北石油仙台製油所の3基の屋外タンクは、側板とアニュラー板※1との内面隅肉溶接のアニュラー板側止端部近傍が破断した。破断部からの流出

写真1 タンクのアニュラー部破断により構内に流出した油

油で基礎が洗掘され、さらに破断部が拡大、常圧残渣油と軽油、計68,100kl流出した(写真1)。

- ・防油堤を貫通する配管や防油堤基礎の構造について、防油堤の地表面下を管渠などが横断する個所の漏出防止措置などが示された。
- ・屋外タンク貯蔵所の地震対策については、屋外タンク貯蔵所の地震対策に関する保安指針が消防庁より示され、この中で総点検の実施、補修方法、保安対策が完了していないものに対する応急措置などが示された。この中には基礎部の補強、アニュラー部への雨水侵入防止、側板とアニュラー板との内側隅肉溶接アニュラー板側脚長などについての措置例が含まれている。
- ・スロッシングによる油の漏洩やローリングラダーの損傷などの被害への対応はこの地震災害を直接的な契機としては行われず、スロッシングを考慮したタンクの余裕空間高さについては、1983年4月の告示改正において盛り込まれた。

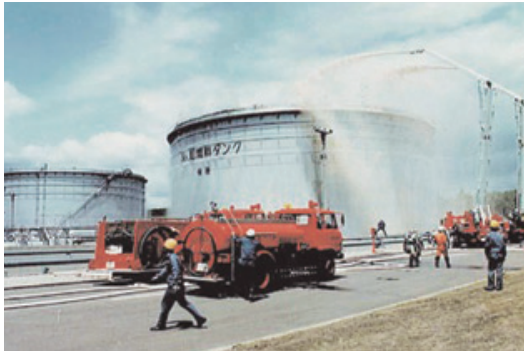
- ・秋田地区では、浮き屋根とタンク上部が衝突し、そのうちのNo.10燃料タンクでリング火災(浮き屋根と側板とのシール部が燃える)が発生した(写真2)。
- ・このタンク(昭和54年4月完成：内径50

写真2 火力発電所タンクの火災

m、側板高さ20m、ダブルデッキ浮き屋根式)で摩擦痕(金属間で衝突した部分)が認められたものは、ルーフバンパー、タンク側板と浮き屋根間のカーテンシール上に落下したウエザーシールドとストッパー、タンク側板と浮き屋根間に挟まれた火災感知器、ハロン消火配管のL型サポートとUボルトであった。

このことから、どの設備の摩擦によって出火したかは明確に判定できなかったが、ハロン消火配管のUボルトまたは感知器と側板との摩擦による着火の可能性が高いと判断された。

- ・浮き屋根を有する屋外貯蔵タンクの側板または浮き屋根に設ける設備は、地震などによりそれぞれ浮き屋根または側板に損傷を与えないように設置すること。
- ・可動はしご、回転止め、危険物の液面の高さを測定するための設備、サンプリング設備、その他これらに付随する設備についてはこの限りではないことなど。

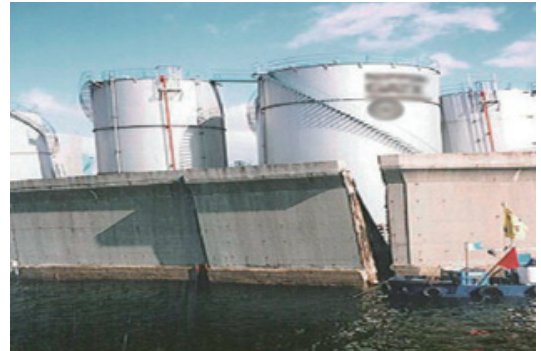
写真3 護岸の被害

内貯蔵所、給油取扱所などの危険物施設で被害が多数発生(写真3)した。なお、火災は類焼が5件であった。流出事故は150件発生し、そのうち屋内貯蔵所が90件と最も多く、次いで屋外タンク貯蔵所16件、一般取扱所15件および地下タンク貯蔵所14件であった。ただし、大規模な流出事故はなかった。

- ・保有水平耐力に関する事項新法タンクへの適用(平成6年より旧法タンクにのみ適用されていた、保有水平耐力(地震などによって生じる水平力に対し、構造物に曲げ応力や剪断応力の発生で部材が変形しても破壊しない限界)に関する要件など(新基準)が、新法タンクにも適用されることとなった。
- ・緊急遮断弁の設置  
容量10,000kℓ以上の特定屋外貯蔵タンクの直近に、緊急遮断弁(遠隔操作を行うことができ、その操作のための予備電源を有するもの)の設置が義務化された。
- ・準特定屋外タンクの制定

容量が1,000kℓ未満の屋外タンク貯蔵所に被害が多く発生したことから、貯蔵最大数量が500kℓ以上1,000kℓ未満の屋外タンク貯蔵所は「準特定屋外タンク貯蔵所」と規定され、位置基礎・地盤、タンク本体の構造および設備の技術的な基準が整備、強化された。

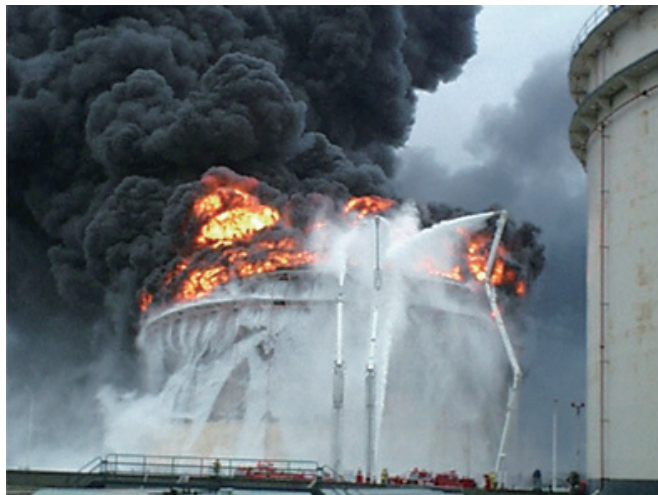
- ・同製油所の30063ナフサタンクは、26日の地震発生から半日後くらいに、浮き屋根上にナフサが漏洩し、浮き屋根全面に滞油した。翌27日には、浮き屋根が完全に油中に沈没し、このため、28日の火災の発生当初から、全面火災となり、緊急消防援助隊が出動するなどの大きな災害となった。この火災は、約44時間後に鎮火した(写真4)。
- ・火災の原因は、ナフサの揮発防止のために消火用の泡を放出し、ナフサの液面を密封していたが、当日の強風で、泡が押し流され液面の大部分が露出したため、揮発したナフサは可燃範囲となっていたと考えられる。着火源については、泡が時間の経過とともに消え、水溶液に戻るときに生じる水滴がナフサ中を沈降することにより、ナフサが帯電する沈降帯電の可能性が高い。

写真4 火災時のナフサタンクの状況

- ・地域特性に応じた補正係数  $v_5$ <sup>※2</sup>が導入

され、液面揺動の1次固有周期によっては、液面揺動高さが従前と比較して最大2倍に補正されることとなった。このため、最高液面高さを低減する措置を講じなければならない場合が生じることとなった。

- ・シングルデッキ型浮き屋根の耐震強度確保については、容量20,000kℓ以上のもので、容量が20,000kℓ未満であっても、液面揺動高さが2m以上となるものについて行われることとなった。
- ・浮き屋根損傷・沈下メカニズムを考慮し、対象タンクについて、ポンツーン<sup>※3</sup>の浮力余裕を確保すること(ポンツーン連続3室破損、貫通部破損、デッキ破損の場合に浮き屋根が沈下しないようにする)、ポンツーン部分の溶接およびポンツーン部分とデッキ部分との溶接は完全溶け込み溶接またはこれと同等以上の溶接強度を持つ方法とすることとされた。
- ・設置されている固定式泡消火設備が確実にその機能を発揮できるように、定期点検において、泡放出口からの泡放出による総合的な点検または泡試験口から泡水溶液もしくは水の放出により送液機能が適正であること、ならびに試験により泡薬剤の性状、機能が適正であるか点検を

行い機能確保策が図られた。

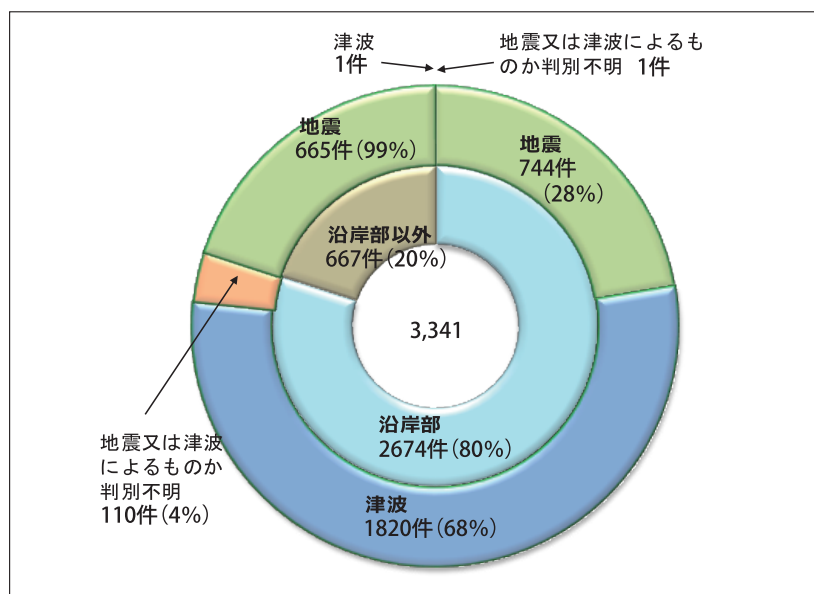
宮城県北部で震度7、東北太平洋側で震度6強、岩手県、埼玉県、千葉県の上側で6弱あった。さらにこの地震により東北地方沿岸部を中心とした広い範囲にわたって津波が到達した。これによる危険物施設の被害は3,341施設で、津波によるもの1,820施設、地震によるもの1,409施設であった

図1 被害の主な原因と被災状況

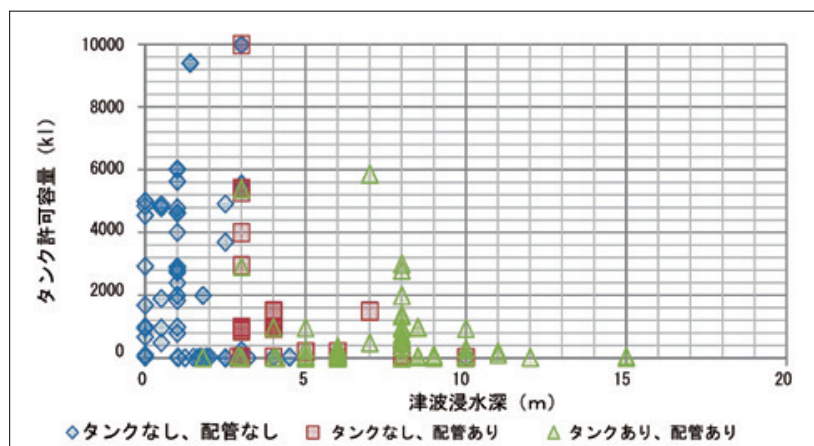
図2に示すが、津波浸水深が3m未満の場合はタンク本体および配管にほとんど被害がない。また、津波浸水深が3m以上になると配管に被害が発生し、タンク本体の被害は津波浸水深が5～7mを超えると顕著になることが明らかとなった。

図2 津波による被害形態別の整理

②タンク底板から3m以上の津波浸水が想定された場合は、危険物配管から危険物の流出を防止する措置。

◇津波到達前に手動によるタンク元弁の閉止操作が可能な体制の構築

◇緊急遮断弁等によりタンク弁を閉止する対策

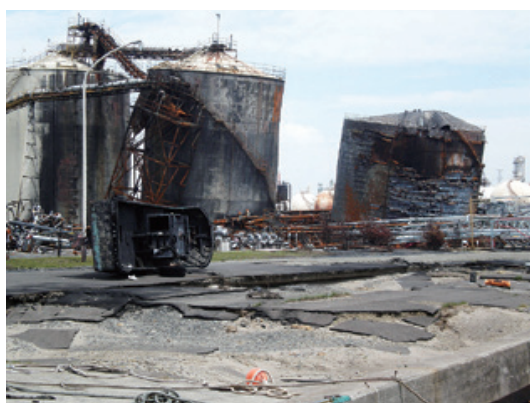
写真6 津波により倒壊し燃えたタンク

③容量が1,000kℓ未満の屋外タンク貯蔵所は、津波によりタンク本体が移動するなどの被害を受けるおそれが高いことから、津波被害シミュレーションの結果を踏まえ、可能な限り危険物の

流出を最小限にとどめるための具体的な対策を検証し、予防規程に定めることが必要である。
