第3回 東京電力福島原子力発電所事故

量子科学技術研究開発機構量子医学・医療部門
高度被ばく医療センター
放射線緊急事態対応部 被ばく医療グループ

富永 隆子 Takako Tominaga

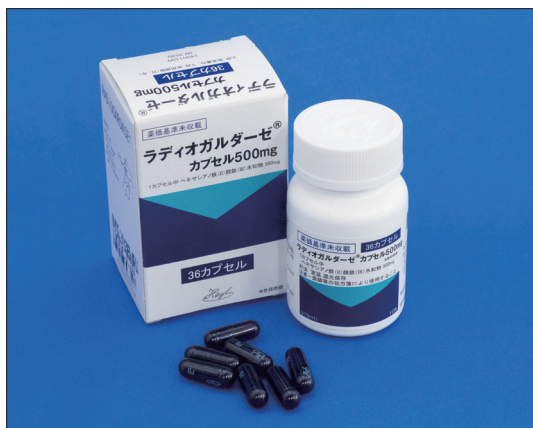
図1 プルシアンブルー（ラジオガルダーゼ[®]）

高線量の外部被ばくをした場合、骨髄障害や消化管障害、皮膚障害、神経・血管障害など多彩な症状を呈することになるので、全身管理、骨髄移植、皮膚移植などの治療が必要となる。内部被ばくをした場合には、体内に取り込んだ核種によって排泄を促すなどの治療薬が異なる。特に原子力災害時に内部被ばくの原因となる放射性セシウムの内部被ばくに対する治療薬はプルシアンブルー（ラジオガルダーゼ[®]）（**図1**）である。フェロシアン化第2鉄に属し、一般的には青色顔料としてペンキ、インク、クレヨンなど身近なところで日常使われている。消化管に吸収されないコロイド状物質で、毒性が低く、経口的に使用でき、セシウム、タリウムなどのある種の一価の陽イオンに対し、結合して便中への排泄を促進する。この治療薬は通常の診療には使用しないため、一般の医療機関にはなく、限られた医療機関で保有されている。

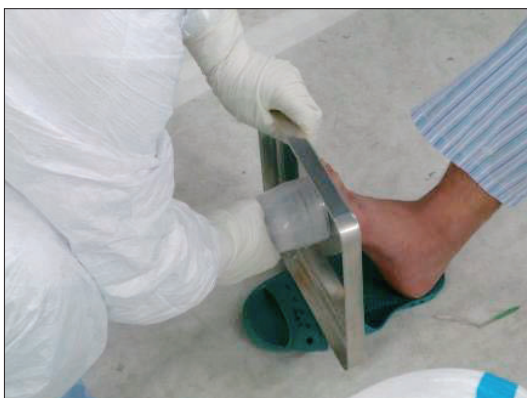
図2 遮蔽体を使用した汚染検査

3月24日に東電福島第一原子力発電所で作業員3名が、原子炉建屋内での作業によって、高濃度の放射性物質が足に付着（表面汚染^{※3}）し、事故発生直後の作業による内部被ばくが疑われたことから、福島県立医科大学で除染^{※4}後、フォローおよび内部被ばくの線量評価のために放射線医学総合研究所に転院した事例があった。福島県立医科大学での処置では、作業員の身体の一部が高濃度に放射性物質によって汚染されていたため、測定器の測定範囲を超過していた。このため、放射線医学総合研究所の専門家が遮蔽体を利用して汚染の程度を評価するなどの助言、支援を行い、除染の処置を行った。実際には、遮蔽体によって検知器に入射する放射線を弱めることで、検知器の測定範囲で表面汚染の程度を評価した（図2）。

2011年3月に福島県立医科大学で撮影した実際の写真

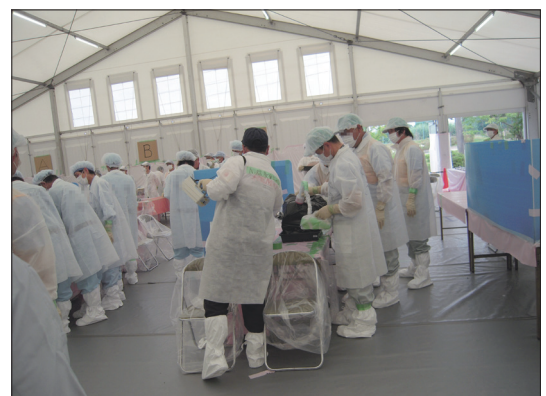
図3 一時立ち入りの拠点

避難した住民や事業者等から、警戒区域内の自宅や事業所に立ち入り、必要な日用品、貴重品等を持ち出すことの要望があり、安全に警戒区域に一時的に立ち入るプロジェクトが国主導で実施された。このプロジェクトの中で、立ち入り者の被ばく管理、汚染対策、救急医療といった被ばく医療の対策も必要となったことから、放射線医学総合研究所は、一時立ち入りの拠点において、被ばく管理、汚染検査、除染、救急医療の取りまとめのために被ばく医療、放射線管理等の専門家を多数派遣した。警戒区域内に入る前に注意点を説明し、立ち入り後には体と持ち出した日用品等の汚染検査を実施した（図3）。専門家として放射線医学総合研究所以外に、弘前大学、広島大学等からも専門家が派遣された。
